# 土砂災害防止に関する基礎調査(急傾斜地の崩壊)

自然現象の種類	急傾斜地の崩壊
箇所番号	112B1002
箇所名	中沢-6
所在地	紫波郡紫波町佐比内字中沢
調査機関	盛岡広域振興局

## 急傾斜地の崩壊区域調査

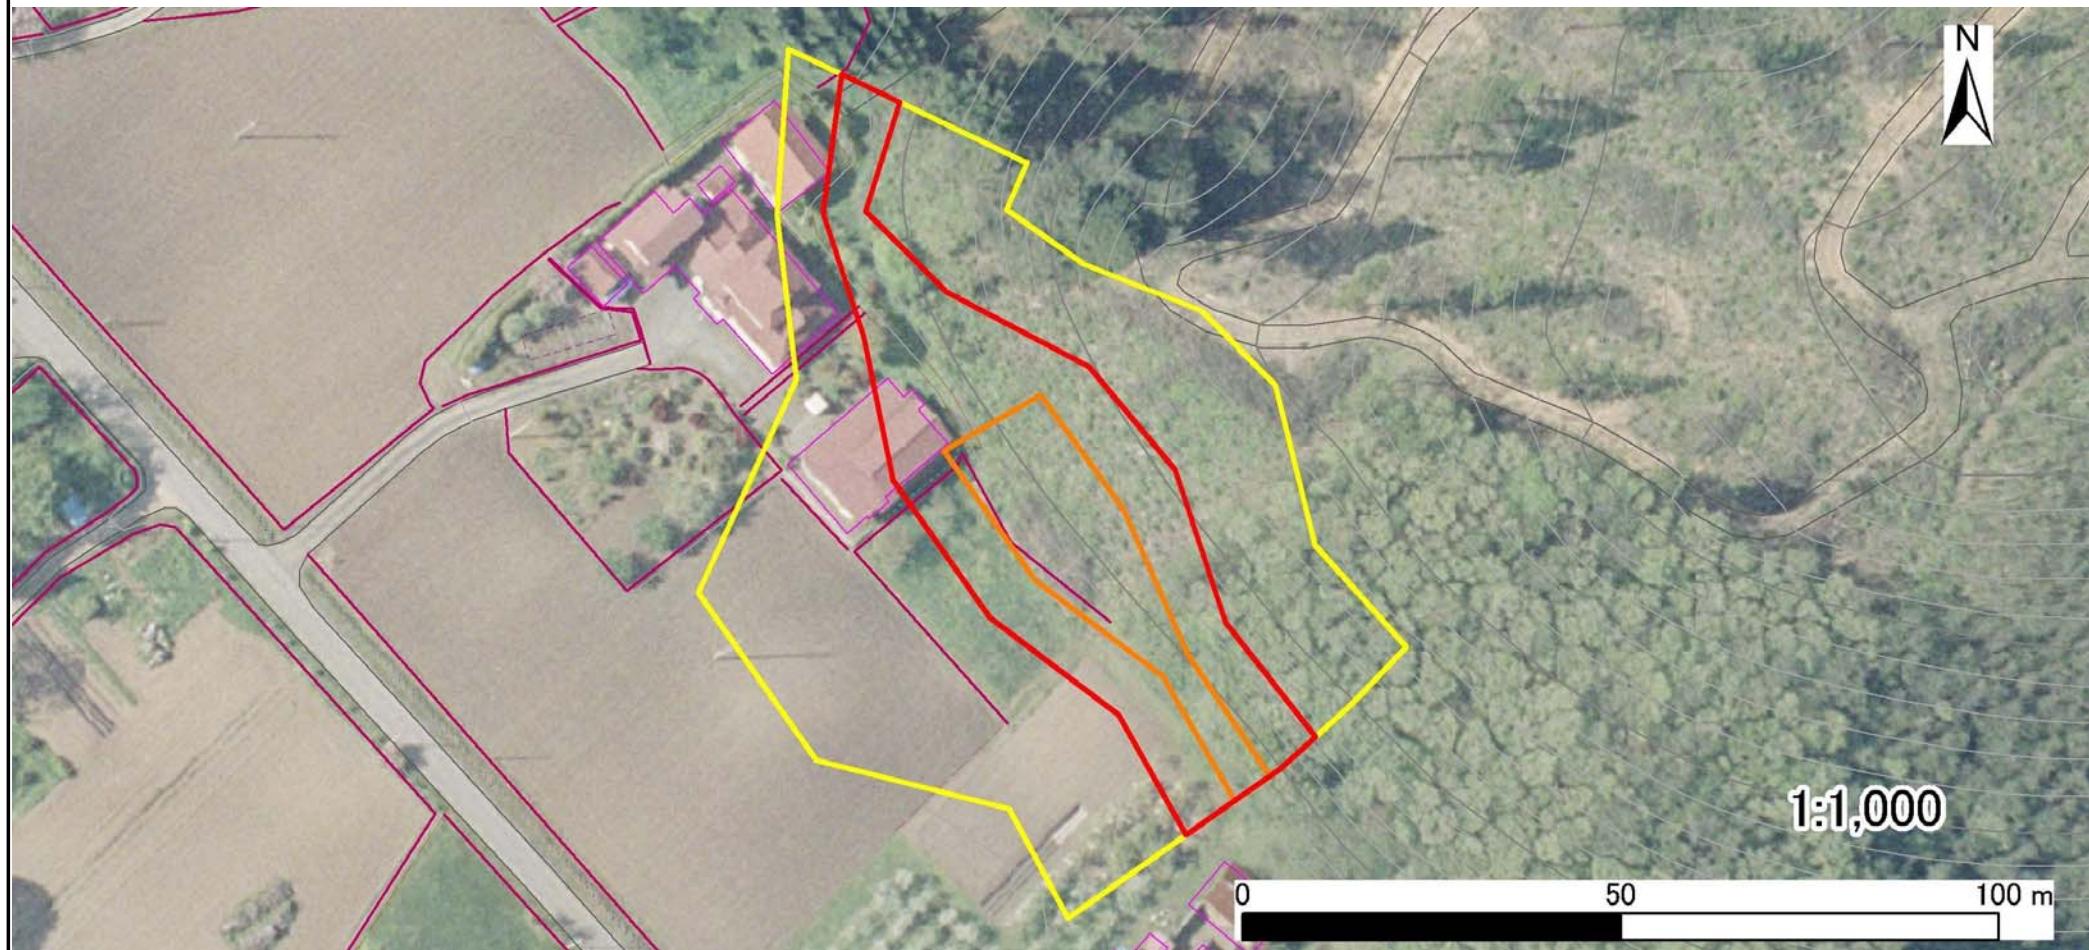
様式3-5 土地利用状況図

凡例	横断測線	危害のおそれのある土地の区域	土石等の移動による力が $100\text{kN/m}^2$ を超える範囲
	J R 水 路	私 鉄 池 沼	著しい危害の恐れのある土地の区域
	高速道路	農 地	土石等の堆積高が 3m を超える範囲
	国 道	山 林	市町村道
	都道府県道		その他道路
	橋 梁	空 地	その他
